Descripción del Servicio: "MANTENIMIENTO PREVENTIVO Y CORRECTIVO A SUBESTACIÓN ELÉCTRICA" CON CAPACIDAD DE 750 KVA, 23,000 V, 240/127, 60 HZ; GABINETE MARCA ACCESORIOS ELÉCTRICOS, TRANSFORMADOR MARCA IESA, SERIE 8793, UBICADA EN OFICINAS NACIONALES DEL CONALEP"

MEMORIA FOTOGRÁFICA DE SUBESTACIÓN ELÉCTRICA

Reporte de Termografía a Tablero Principal Subestación Eléctrica

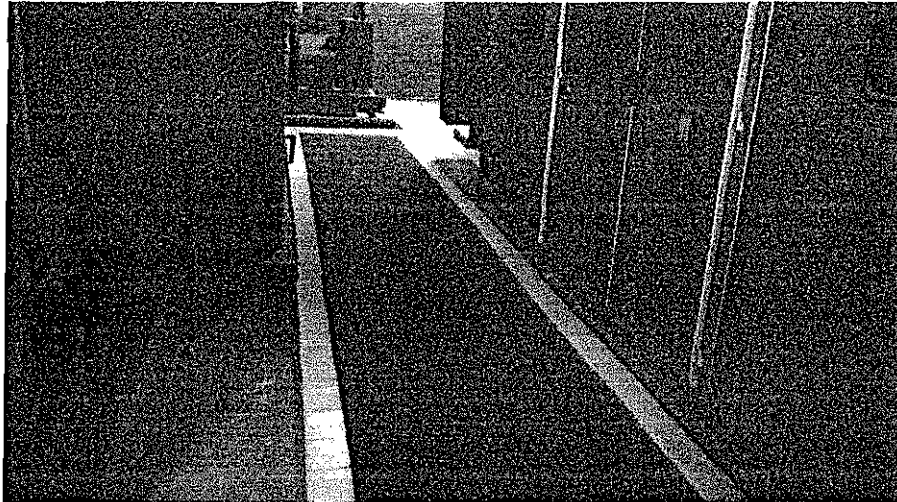
LIMPIEZA EN SUBESTACIÓN PRINCIPAL

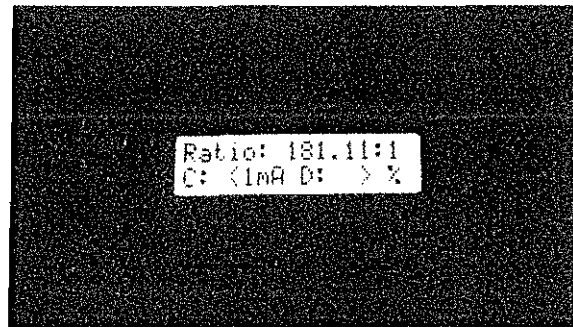
MEDICIÓN DE RELACIÓN DE TRANSFORMACIÓN EN TRANSFORMADOR

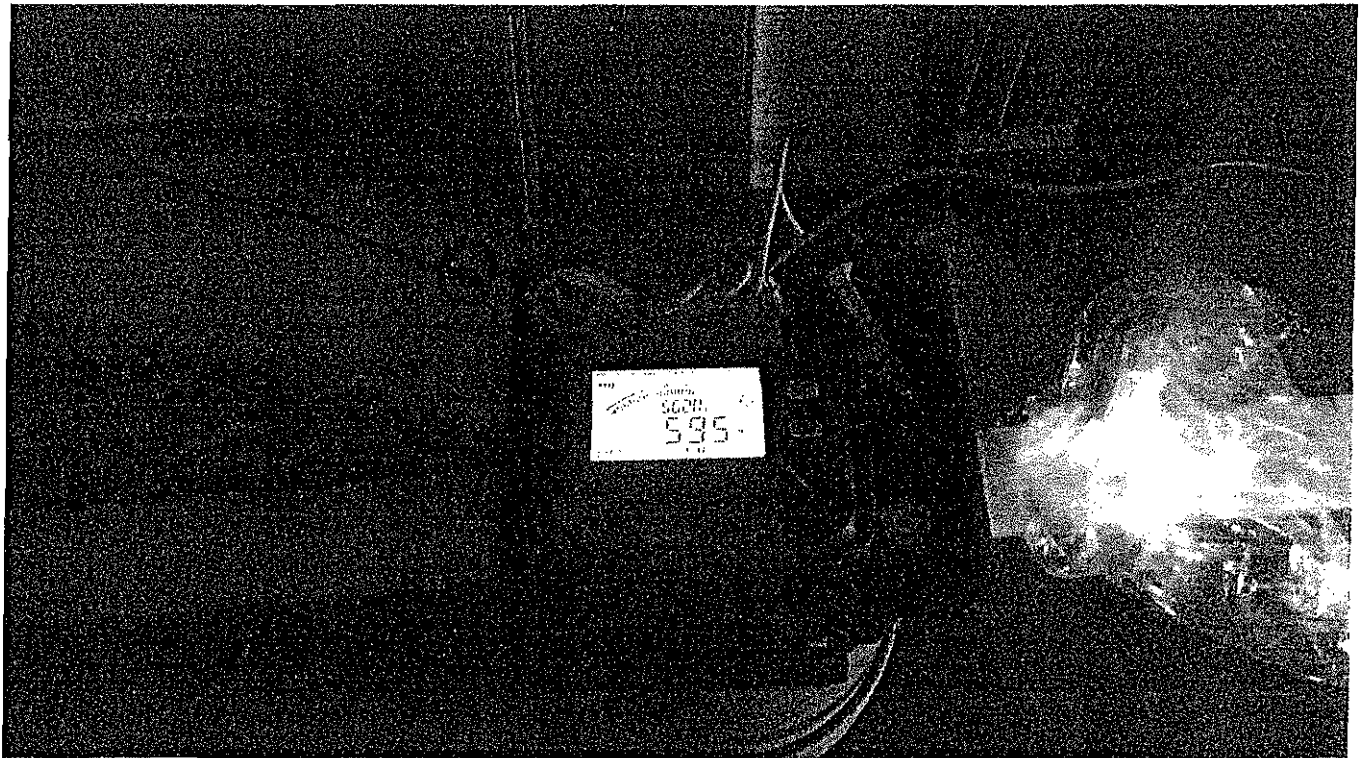
PRUEBA DE AISLAMIENTO EN TRANSFORMADOR

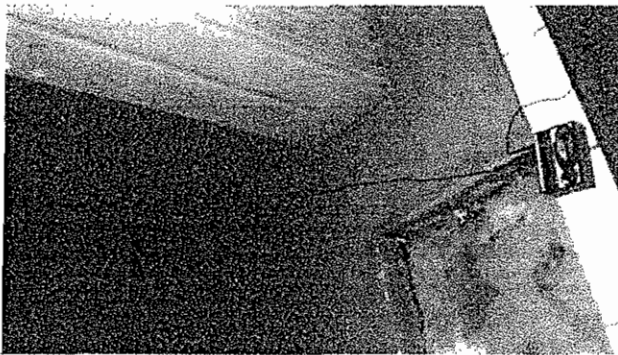
MEDICIÓN DE RESISTIVIDAD DEL SISTEMA DE TIERRAS

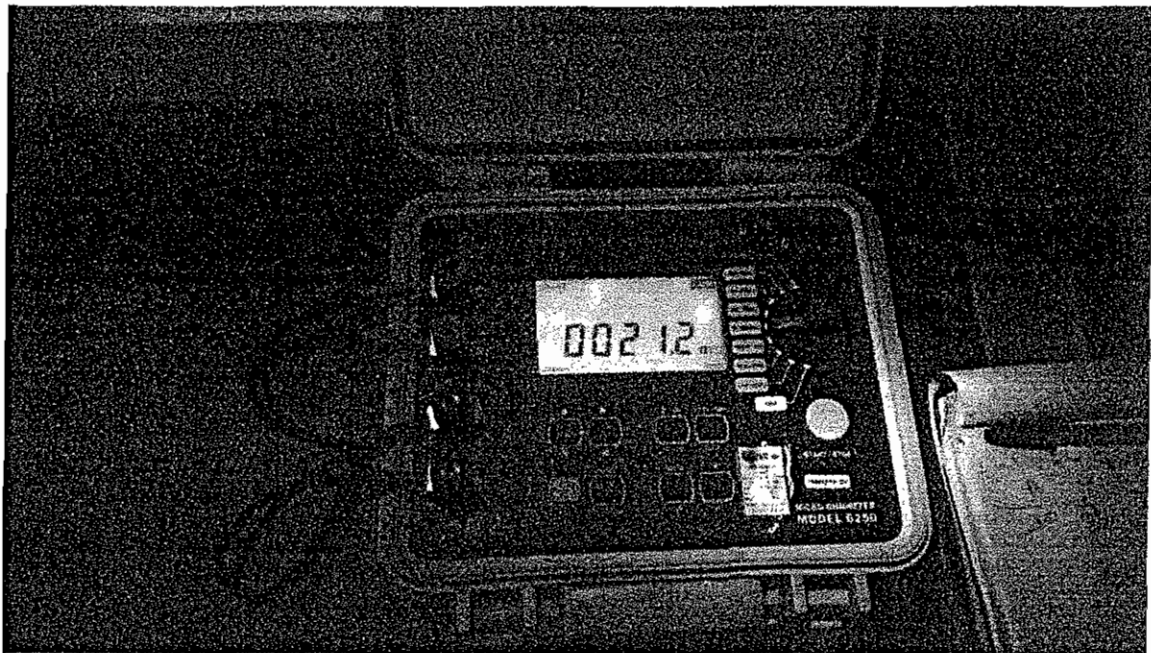
PRUEBA DE RESISTENCIA EN SUPERFICIES DE CONTACTO
